## Сводка TPI

Учётный №: 2025206/6

Двигатель: стуки/треск/дребезжание после запуска, двигатель не заводится

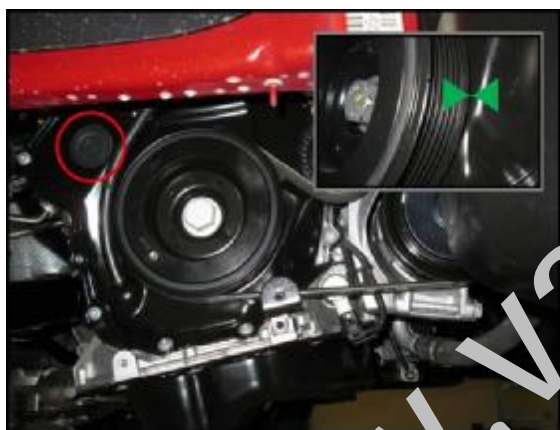
Рис. 1

- Удалить резиновую пробку (см. рис. 1, красный круг) из нижней крышки цепи ГРМ в соответствии с ⇒ [Руководством по ремонту](#).
- Установить двигатель по ходу вращения в ВМТ (рис. 1, зеленые стрелки).
- С помощью зеркала считать на натяжителе число фиксирующих выступов на плунжере натяжителя цепи (см. рис. 2).
- Проверить исполнение установленного натяжителя цепи ГРМ:
  - Исполнение старое (см. рис. 3).
  - Исполнение новое (см. рис. 4).

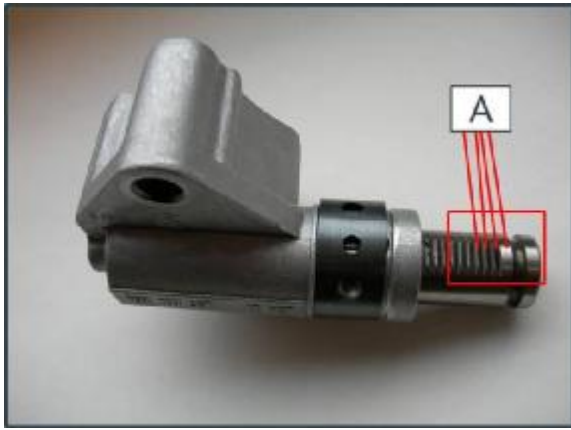
Рис. 5

**Натяжитель цепи ГРМ, старое исполнение:**

Если удастся считать более 4 зубцов (см. рис. 5, метка А):

- Заменить цепь ГРМ и натяжитель цепи ГРМ в соответствии с ⇒ [каталогом оригинальных деталей/Руководством по ремонту](#).

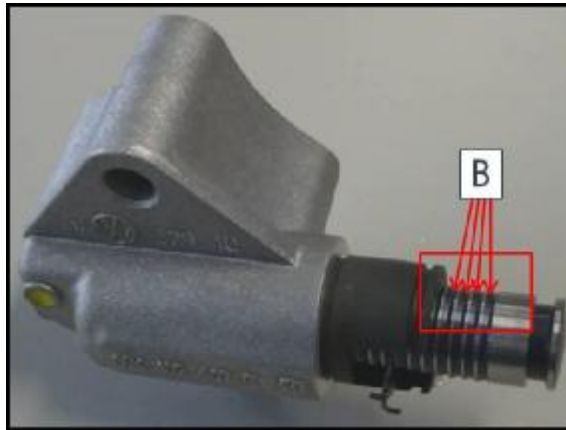
Рис. 6

**Натяжитель цепи ГРМ, новое исполнение:**

Если удастся считать более 6 канавок (см. рис. 6, метка В – показано 4 канавки):

- Заменить цепь ГРМ в соответствии с ⇒ [Руководством по ремонту](#).

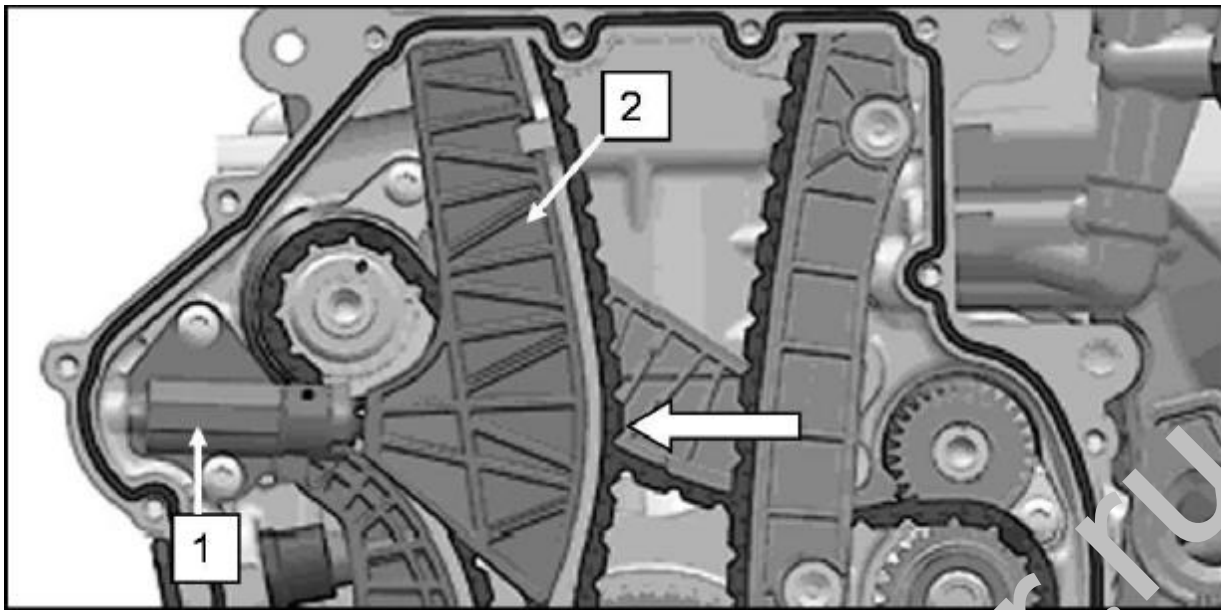
Рис. 7) Цепной привод ГРМ в разрезе

Поз. 1: Натяжитель цепи ГРМ

Поз. 2: Башмак натяжителя цепи ГРМ

Стрелка: направление нажатия на башмак натяжителя цепи ГРМ

- Снять нижнюю крышку цепи ГРМ согласно ⇒ [Руководству по ремонту](#).
  - Проверить нижнюю крышку цепи ГРМ на предмет повреждений. Если обнаруживается повреждение: заменить (нижний) кожух цепи ГРМ в соответствии с ⇒ [каталогом оригинальных деталей](#).
  - Башмак натяжителя цепи ГРМ (см. рис. 7, поз. 2) рукой прижать к натяжителю цепи (см. рис. 7, поз. 1).
  - a. Если плунжер натяжителя цепи ГРМ утапливается в натяжитель при нажатии рукой (см. рис. 8, красная стрелка):
    - Натяжитель неисправен – **перейти к пункту 1.**
  - b. Если плунжер натяжителя цепи ГРМ даже после нескольких попыток не утапливается в натяжитель при нажатии рукой (см. рис. 9, зелёная стрелка):
    - Натяжитель исправен – **перейти к пункту 2.**

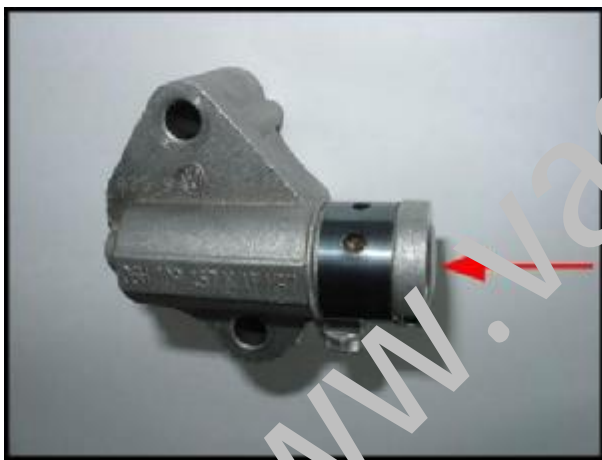
Рис. 8

Натяжитель цепи ГРМ неисправен

1. Натяжитель цепи ГРМ неисправен:

- Снять головку блока цилиндров согласно ⇒ [Руководству по ремонту](#).
- Проверить, не было ли касания поршней с клапанами:
- Если на поршнях, клапанах, распредвале впуска или подшипниках распредвалов нет повреждений, то необходимо заменить натяжитель цепи ГРМ и цепь ГРМ в соответствии с ⇒ [каталогом оригинальных деталей/Руководством по ремонту](#).
- Если на поршнях и клапанах обнаруживаются следы контакта, то необходимо заменить двигатель в соответствии с ⇒ [Руководством по ремонту](#).

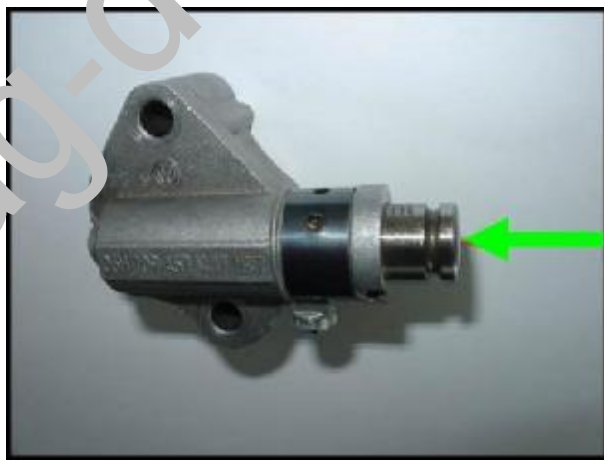
Рис. 9

Натяжитель цепи ГРМ исправен

## 2. Натяжитель цепи ГРМ исправен:

- Снять крышку ГБЦ согласно ⇒ [Руководству по ремонту](#).
- Проверить распредвал впуска и подшипники распредвала на предмет повреждений.
- Если обнаружены повреждения распредвала впуска и подшипников распредвалов, то необходимо заменить головку блока цилиндров согласно ⇒ [Руководству по ремонту](#).
- Заменить масло в двигателе и масляный фильтр согласно ⇒ [Руководству по ремонту](#).
